強化したモーターでの円錐コロ軸受けの推進力の計測実験

発行日 2024年6月6日

グラビティエンジニアリング(株)

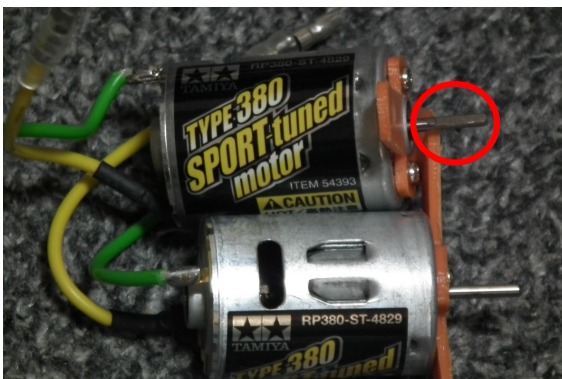
この380モーターの回転軸をグラインダーで削ってしまって(危険な作業)、更に内径6mmの歯車に合うような部品を3Dプリンターで作って接合することにした。(何か大きな力がかかって歯車が外れてしまうので、このような部品が必要。モーターとの接合は昔から難しい。540モーターにもこのような部品を今回作った。540モーターの回転軸には平面がある。)

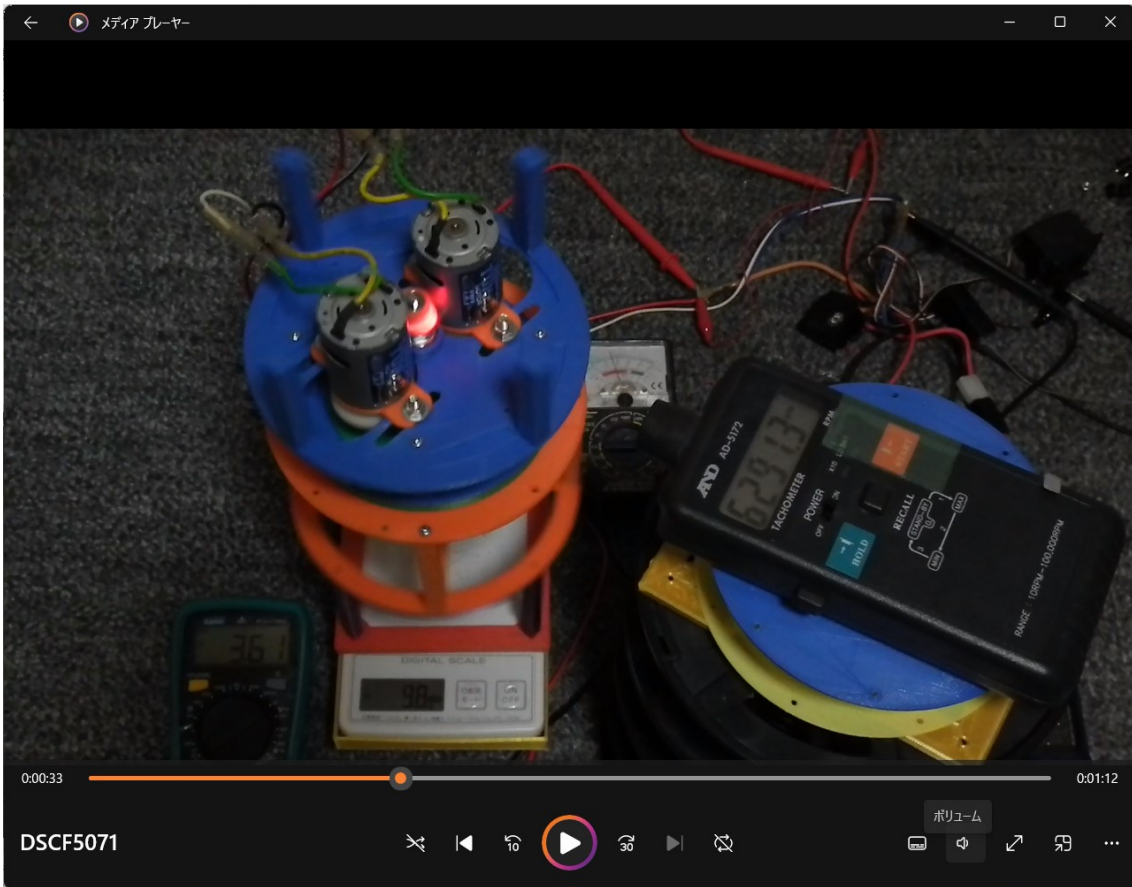
■(2)540_6291rpm_-9.8g_3.61v_バースト的推進力_DSCF5071

重量計の液晶の左端には「-」があり、-9.8[g]で軽くなっている。

-9.8[g]、0:33、3.61[v]、6291.3[rpm]

計測値（撮影した動画[/TR63/DSCF5071. mp4]から数値を取得）				
No.	電圧[v]①	回転数[rpm]②	（動画の継続時間）	重量計[g]③
1	0.00	0	0:03	0.0
2	3.56	6106.3	0:32	-1.2
3	3.61	6291.3	0:33	-9.8
4	1.09	5366.0	0:35	-18.8
5	0.77	3886.4	0:37	0.0

No.3 は、上方へのバースト的な推進力が発生した

No.4 は、何か壊れたような音がしたので実験は中止した

No.5 は、右上のモーターの黄線の電線が外れた

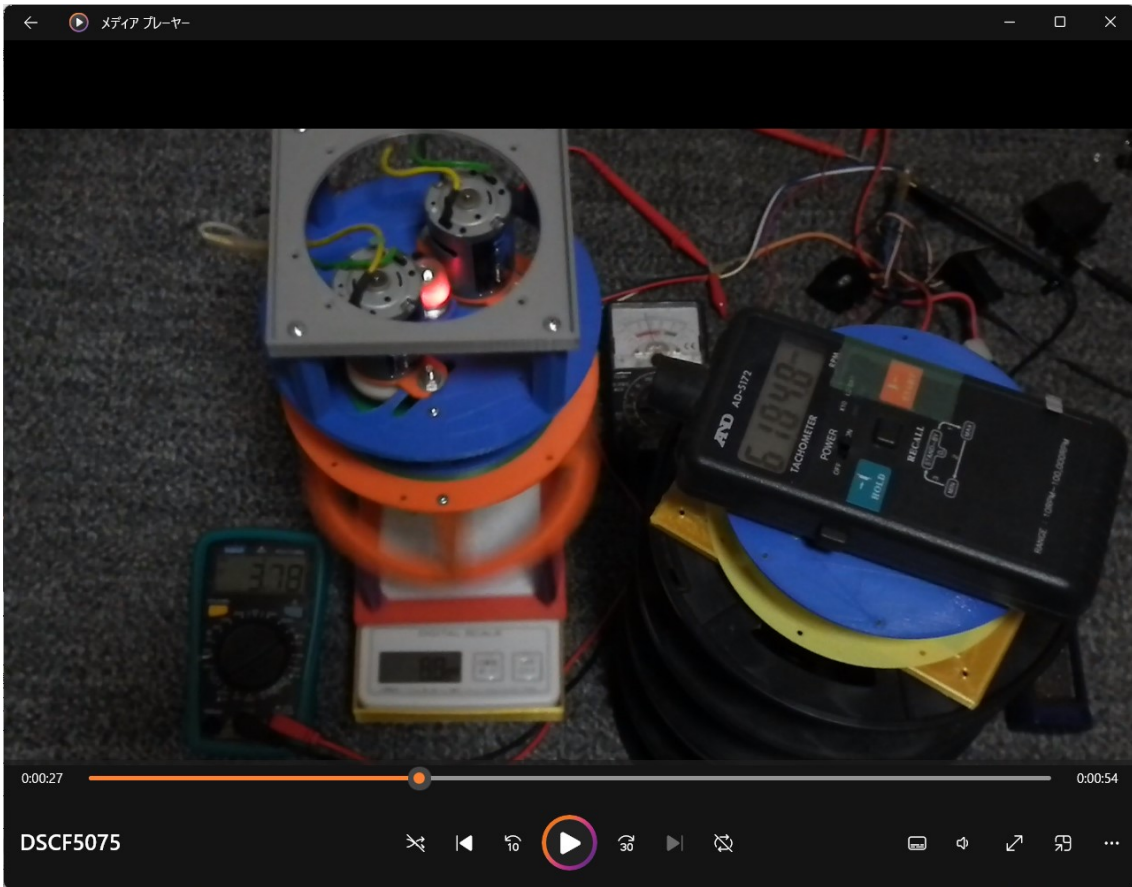
■(3)540_6184rpm_3.71v_重量計パニック_DSCF5075

重量計の液晶の左端には「-」がなく、8.8[g]で重くなっている。(跳ねた反動か)
8.8[g]、0:27、3.78[v]、6184.8[rpm]

計測値（撮影した動画[/TR63/DSCF5075. mp4]から数値を取得）				
No.	電圧 [v]①	回転数 [rpm]②	(動画の継続時間)	重量計 [g]③
1	0.00	0	0:01	0.0
2	3.63	5229.7	0:25	-1.6
3	3.78	6184.8	0:27	8.8
4	1.30	1525.7	0:28	8888.8(エラー)
5	0.75	3514.1	0:31	0

No.3 は、上方へのバースト的な推進力が発生した

No.4 は、重量計がパニックを起こしてエラーになった。また、回転数が低いのは照射位置がずれて計測できなくなったからだろう

No.5 は、歯車に強い力がかかったから外れてしまった

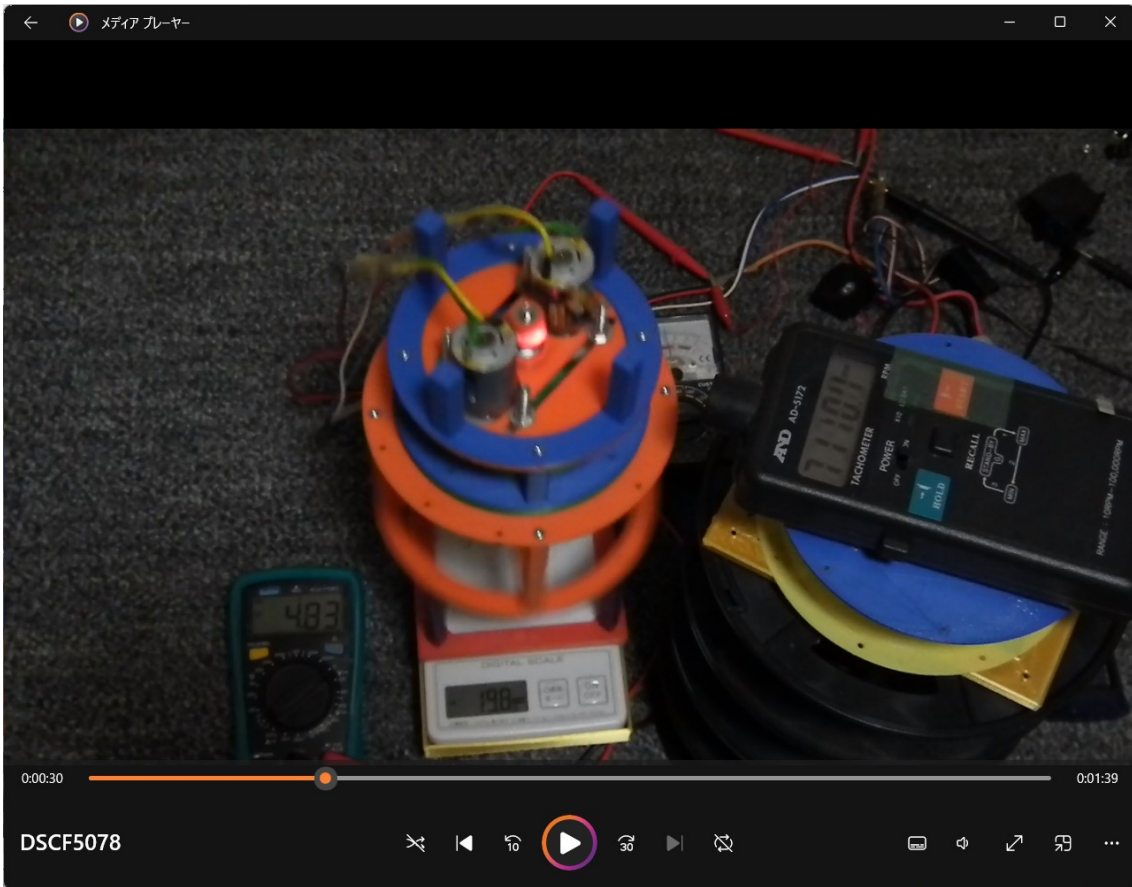
■(4)380_7110rpm_-19.8g_4.83v_顕著な上方推進力_DSCF5078

重量計の液晶の左端には「-」があり、-19.8[g]で軽くなっている。

-19.8[g]、0:30、4.83[v]、7110.1[rpm]

No.	電圧[v]①	回転数[rpm]②	(動画の継続時間)	重量計[g]③
1	0.00	0	0:02	0.0
2	3.81	5353.0	0:23	-2.9
3	4.29	6177.8	0:27	-13.8
4	4.83	7110.1	0:30	-19.8
5	0.62	4136.4	0:36	0.0

No.4 は、上方への推進力が最大級になり、3秒程度推進力を維持した。上方への推進力により重量計から外れそうになると自転しようとし、歳差運動のように螺旋状に動くことになり、上方への推進力の方向が安定せず浮上することはない
